# Salvamento del petrolero "Pagao"

BERNARDO RECHEA MORENO

INGENIERO NAVAL

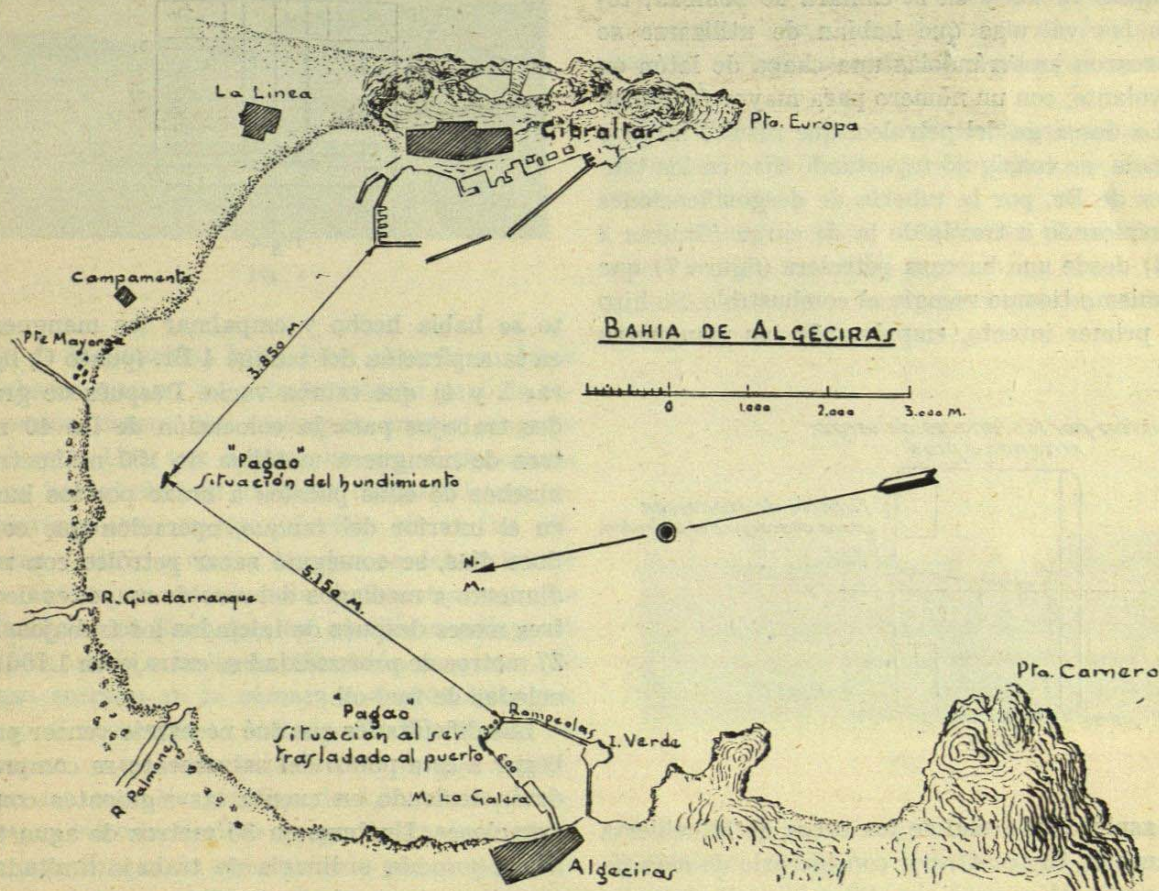
Fig. 1.

chas de petróleo que aparecían en la superficie indicaron el camino. La primera inmersión fué hecha por el Oficial tercer buzo de la Armada don Pablo Rondón Soriano, quien en su primer intento se situó sobre el buque, que estaba tumbado 90° a estribor en un fondo de 37 metros y en la situación que se indica en la figura 1.

asiento de  $2^\circ$ , trasladándose a remolque hasta el puerto en estas condiciones (figura 5) el día 5 de agosto de 1942 y quedando en la situación de la figura 1.

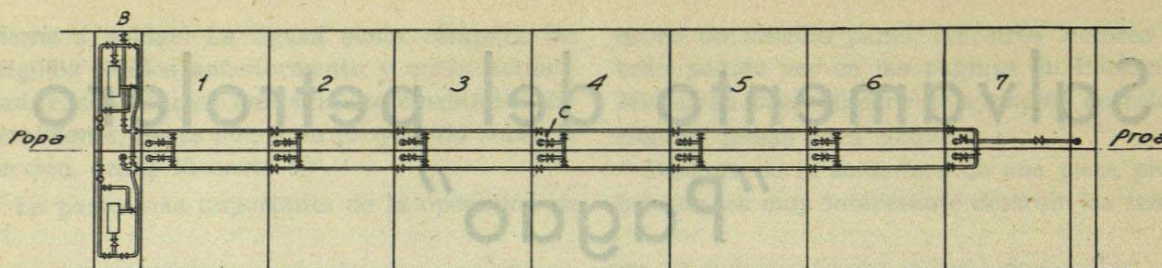
Fig. 2

La descarga del petróleo, que resultó larga y pesada, se consiguió inyectando aire en los tanques de Br. por la tubería de desgasificaciones y aspirando a través de la de carga (figuras 2 y 3) desde una barcaza petrolera (figura 7) que al mismo tiempo recogía el combustible. Se hizo un primer intento, empalmando las mangueras

miento o a una interrupción no advertida, se varió el recorrido, cambiando el empalme a un ramal al costado que existe en el interior de la cámara de bombas (punto B, figuras 2 y 4), sin obtener ninguna ventaja; pero se observó que el petróleo aumentaba en el interior de la cámara, comprobándose que era debido a roturas de la tubería. Fué necesario prescindir de cuan-

to se había hecho y empalmar las mangueras en la aspiración del tanque 4 Br. (punto C, figuras 2 y 4) que estaba vacío. Después de grandes trabajos para la colocación de los 40 metros de manguera metálica de 150 milímetros, muchos de ellos puestos a brazo por los buzos en el interior del tanque, operación que costó doce días, se consiguió sacar petróleo con rendimiento a mediados del mes de mayo, es decir, tres meses después de iniciados los trabajos. En 37 metros de profundidad se extrajeron 1.706 toneladas de fuel-oil.

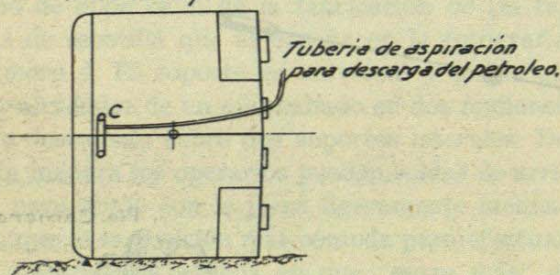
Fig. 3.

Sección por los tanques de carga.  
Mirando a proa

do los tanques de carga altos (Br.) (figura 3), que daban estabilidad y flotarían al buque con una escora adecuada. La descarga de petróleo se hizo en los tanques convenientes, según los

La circunstancia de existir tanques de verano en toda la eslora de los de carga fué aprovechada para realizar la segunda fase sin ninguna fuerza exterior, ya que el achique de dichos tanques producía un gran momento adrizante respecto al pantoque (figura 3); el fondo de 18 metros a que fué trasladado el buque durante la primera fase se eligió para poder efectuar el giro en esta forma. Fué necesario achicar los tanques 1, 2, 3 y 4 Br. y Er. y, por tan-

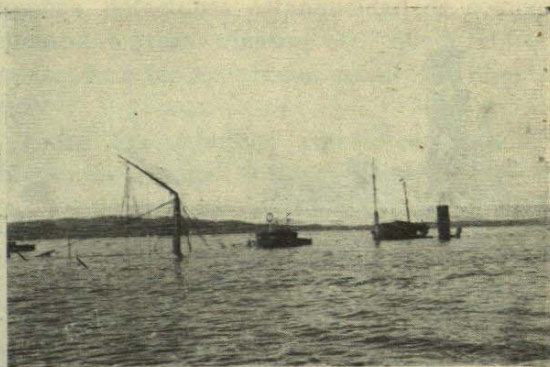
Fig. 6

Al día siguiente, expulsado el aire, el buque quedó asentado y con dos grados de escora (figura 6).

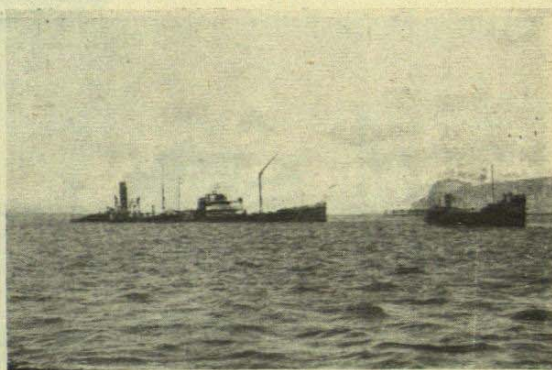
Fig. 7

mientos y cámaras de bombas y máquinas, al mismo tiempo que el buque era remolcado constantemente hacia el muelle tanto cuanto el fondo lo permitía (figura 7); después de vencer una serie de inconvenientes propios del montaje de bombas, defectuosa estanqueidad de compartimientos, mareas, vientos, etc., quedó el buque amarrado a las 4,30 horas del día 19 (figuras 8 y 9).

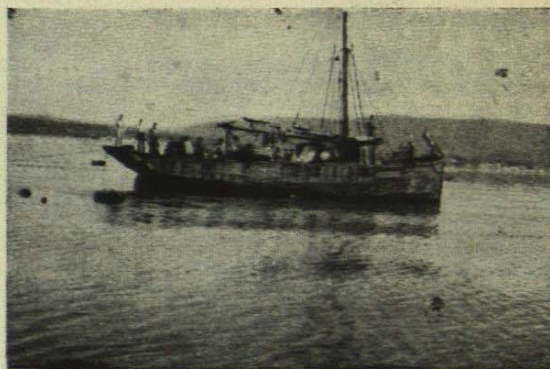
Fig. 10

Todos los achiques anteriores al levantamiento de la popa, es decir, mientras la cubierta no salió del agua, se efectuaron exclusivamente con aire comprimido; se contaba con dos compresores I. R. de unos siete metros cúbicos por minuto en total, montados en una embarcación (figura 10), en la cual iba también la instalación para trabajos de buzos a profundidad.
